**Adaptação de Estabelecimentos Assistenciais de Saúde aos Portadores de
Necessidades Especiais:
O Caso do Atendimento Ambulatorial do Complexo Hospitalar
Universitário Professor Edgard Santos**

**SALVADOR-BAHIA
2008**

Monografia apresentada ao Curso de
Especialização da Faculdade de Arquitetura
da Universidade Federal da Bahia, como
requisito parcial para a obtenção do Título de
Especialista em Arquitetura em Sistemas de
Saúde.

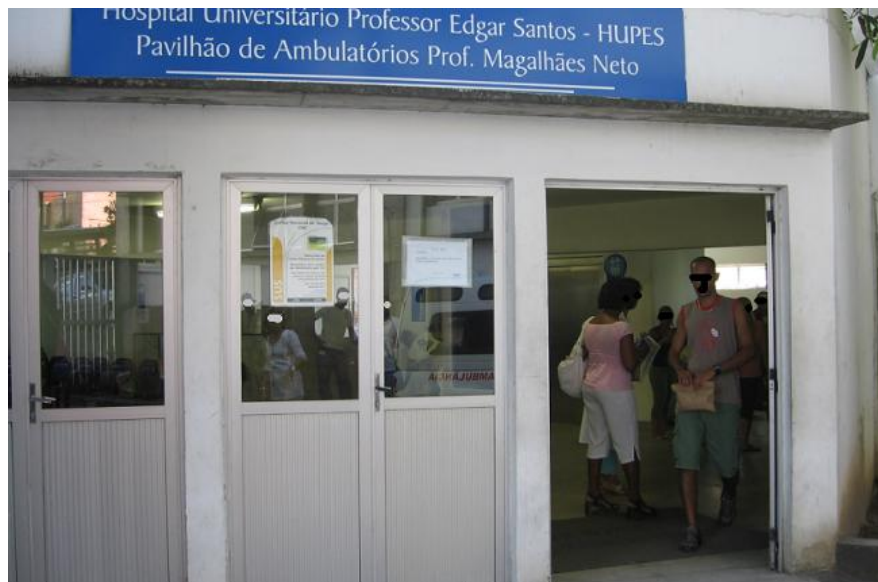
Foto 2. Entrada principal. Fonte: A autora em 17 de outubro de 2007

A chegada ao atendimento ambulatorial não foi fácil. A falta de sinalização e o desconhecimento da cidade fizeram com que a pesquisadora se dirigisse originariamente à recepção geral do prédio, para então ser redirecionada para o prédio que distava do Hospital Geral cerca de 300 metros. (foto 2)

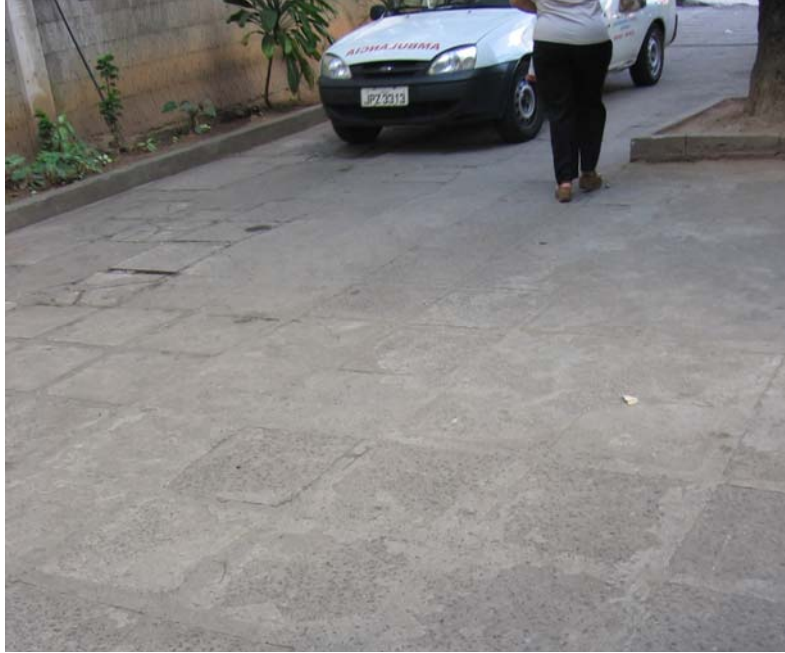
Foto 3. Piso da entrada principal do EAS. Fonte: A autora em 17 de outubro de 2007

A entrada ao estabelecimento é realizada por meio de pavimentação por blocos de pedra e cimento em desnível (foto 3).

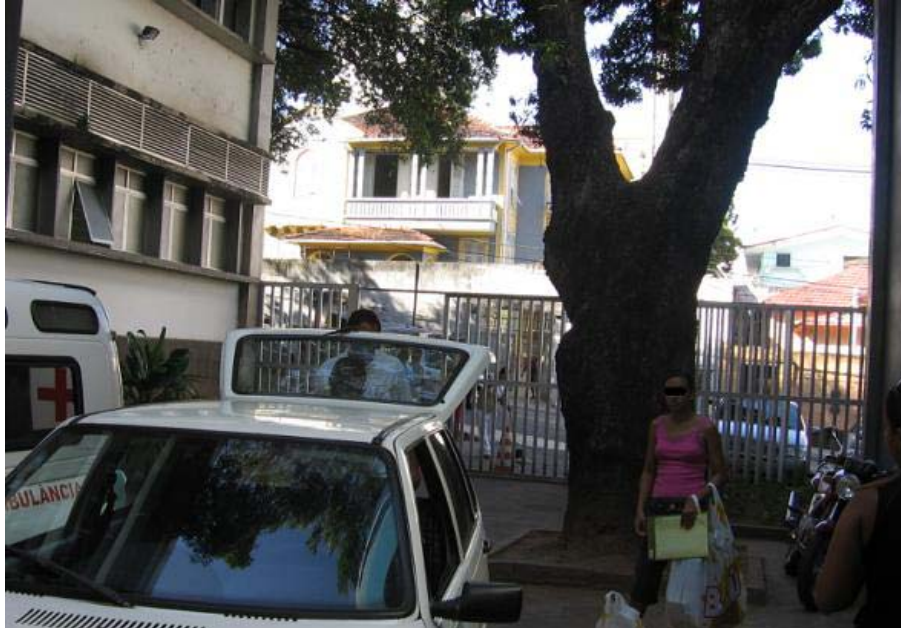
Foto 4. Acesso principal. Fonte: A autora em 17 de outubro de 2007

Na entrada existe centralizada uma árvore frondosa que limita a visão da placa indicativa do Atendimento ambulatorial (foto 4). Nota-se pela foto que pela mesma entrada é realizado o acesso de veículos e transeuntes.

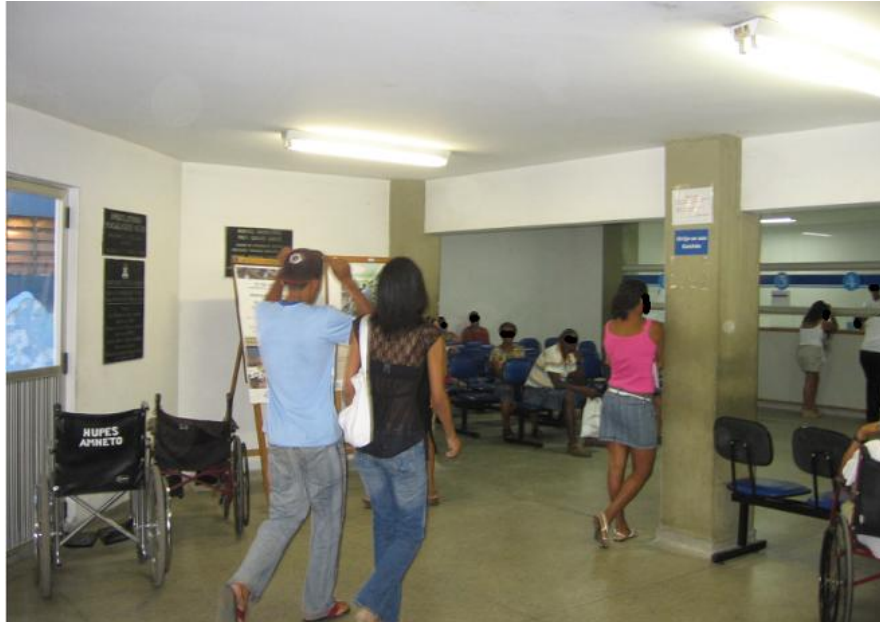
Foto 5. Piso industrial. Fonte: A autora em 17 de outubro de 2007

O piso dos ambientes internos do estabelecimento está em bom estado de conservação e atende às normas. Trata-se de um piso industrial de alta resistência na cor cinza (foto 5).

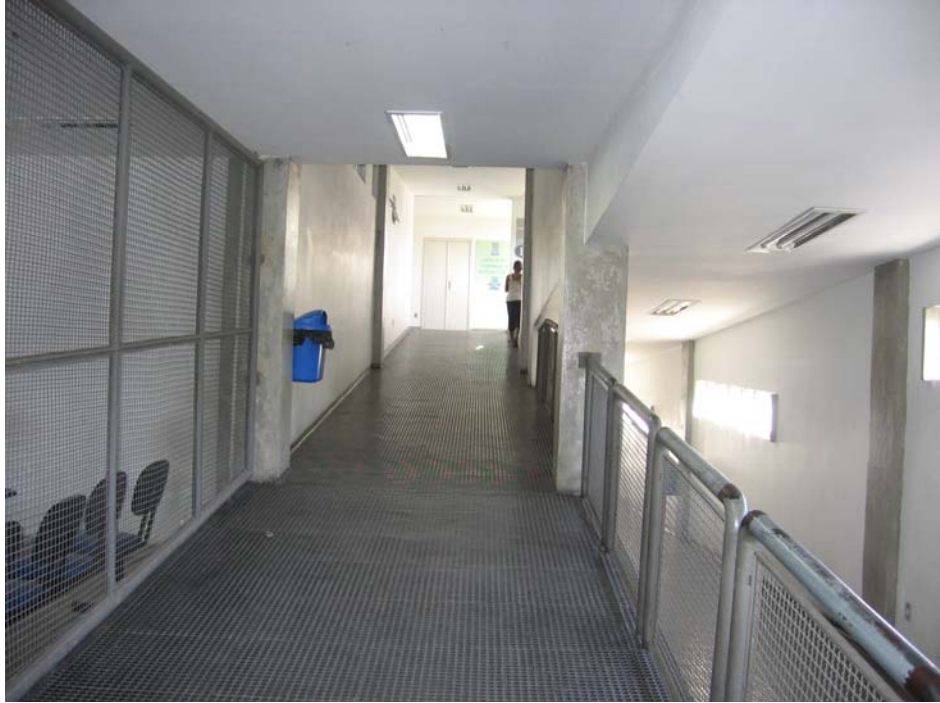
Foto 6. Piso das rampas. Fonte: A autora em 17 de outubro de 2007

Nas rampas do estabelecimento o piso utilizado era o de borracha de goma na cor preta. Além de estar em estado de manutenção desfavorável ao transeunte devido estar gasto, com diversas falhas entre suas emendas e desgastado pelo uso, não é constituído de material adequado ao tráfego pesado que recebe. (foto 6)

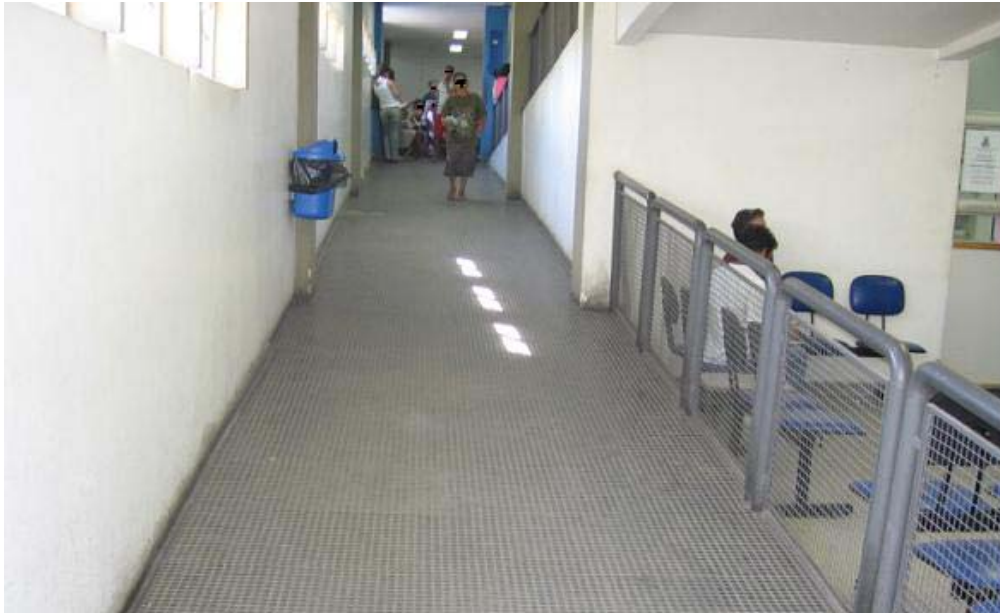
Foto 7. Guarda corpo das rampas. Fonte: A autora em 17 de outubro de 2007

O guarda corpo nas rampas apenas desenvolve-se em uma das laterais e está instalado na altura de 0,90 com do piso. (foto 7). É constituído de material metálico (grelhas e moldura), todavia não se desenvolve em toda extensão da rampa.

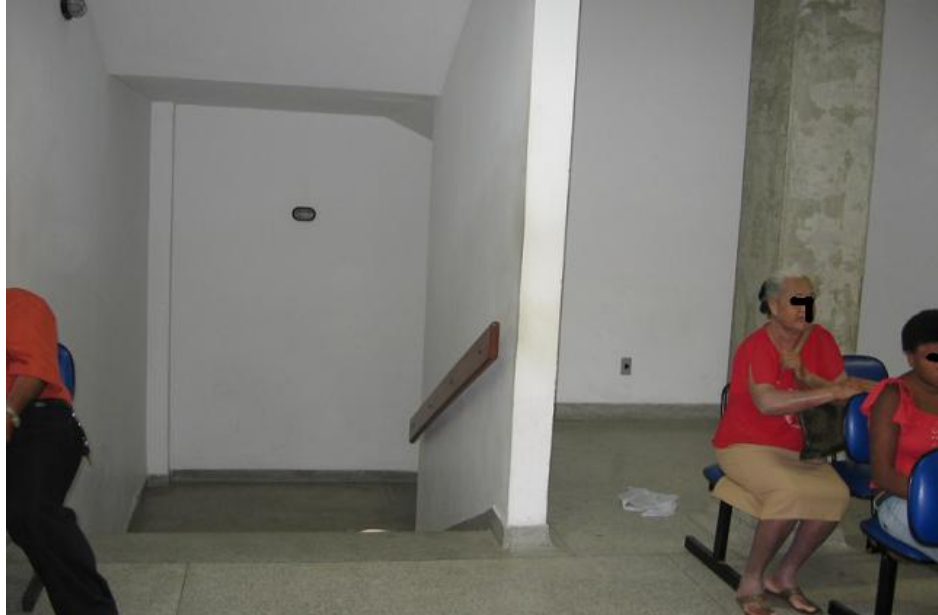
Foto 8. Corrimão das escadas. Fonte: A autora em 17 de outubro de 2007

Da mesma forma que as rampas, as escadas apenas possuem corrimão em uma das extremidades. (foto 8). Este corrimão é constituído por madeira fixada à parede. A altura desta barra de apoio é de 0,90 cm.

Adaptação 7 – Instalar corrimão em toda extensão da escada nas duas laterais.

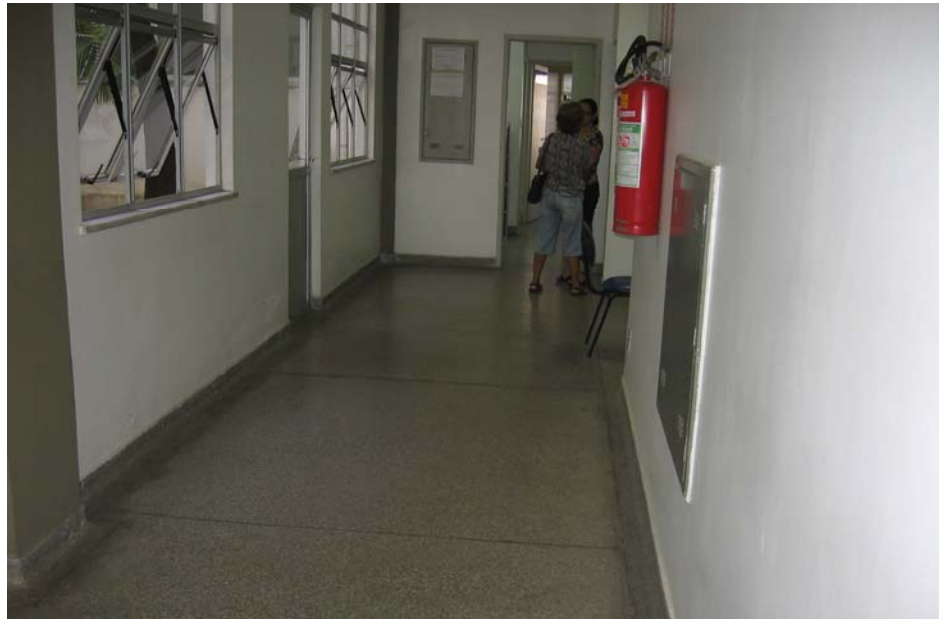
Foto 9. Largura dos corredores. Fonte: A autora em 17 de outubro de 2007

A maior parte dos corredores apresentava a largura de 2,00 m, dimensão suficiente para a passagem de macas, cadeiras de rodas e transeuntes com tranquilidade. (foto 9) Notou-se contudo que a chegada às recepções alocadas no hall de cada pavimento estava muito próxima (0,25 m) do lance da rampa, o que ocasiona a concentração de pacientes na chegada da circulação vertical. (foto 10)

→ A largura dos corredores era suficiente para a passagem simultânea de paciente em cadeira de rodas ou macas, todavia não foram implantadas em suas laterais as barras de segurança. (foto 9)

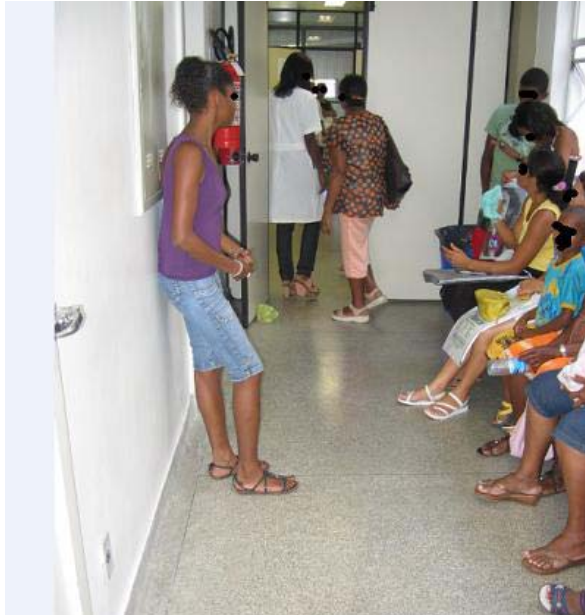
Foto 11. Circulações transformadas em espera. Fonte: A autora em 17 de outubro de 2007

Em alguns dos corredores de passagem foram instaladas esperas para algumas das clínicas, comprometendo a área de circulação a estes ambientes. (foto 11)

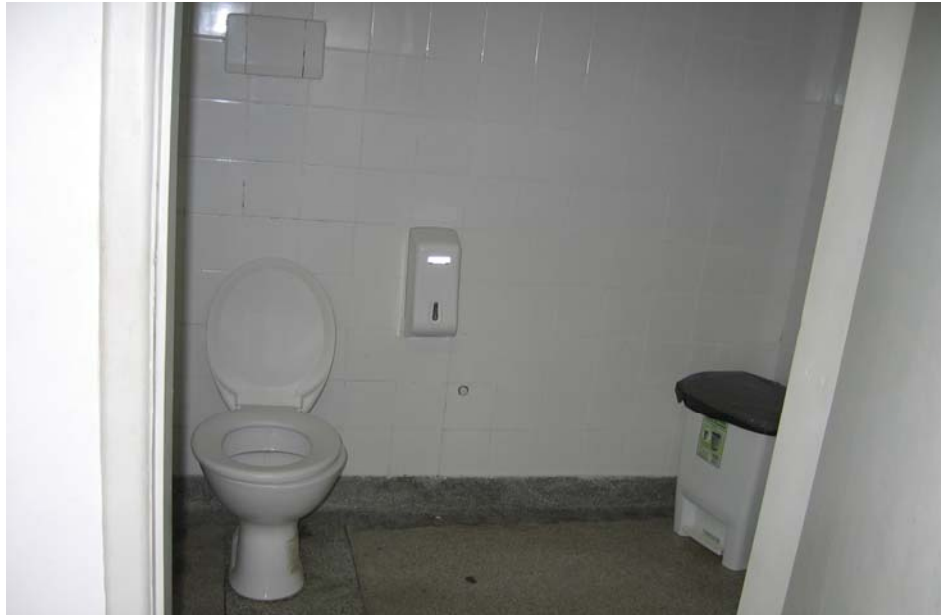
Foto 12. Sanitários com área de transferência suficiente. Fonte: A autora em 17 de outubro de 2007

Os sanitários do EAS em sua maioria apresentavam área suficiente para a manobra dos cadeirantes. Verificou-se ainda que a largura das portas dos sanitários era de 0,80 cm. (foto 12). No entanto não existem os recursos de transferência – barras de apoio.

→ Os banheiros vistoriados no dia da visita possuíam área suficiente para a entrada e manobra para cadeirantes, no entanto, não apresentavam barras de segurança para sua transposição. (foto 12)

Adaptação 8 - A instalação de barras de segurança nos sanitários.

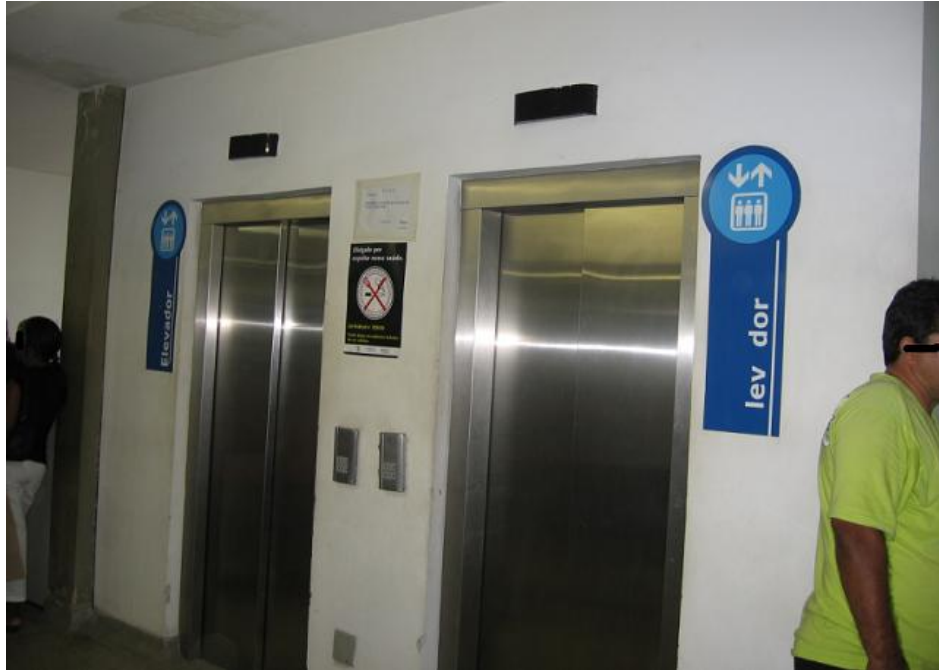
Foto 13. Elevadores – Ausência de recursos para deficientes visuais. Fonte: A autora em 17 de outubro de 2007

Além da rampa que dá acesso aos pavimentos do prédio, também existem elevadores que não dispõem de sistema de sonorização e nem botões táteis para deficientes visuais. (foto 13).

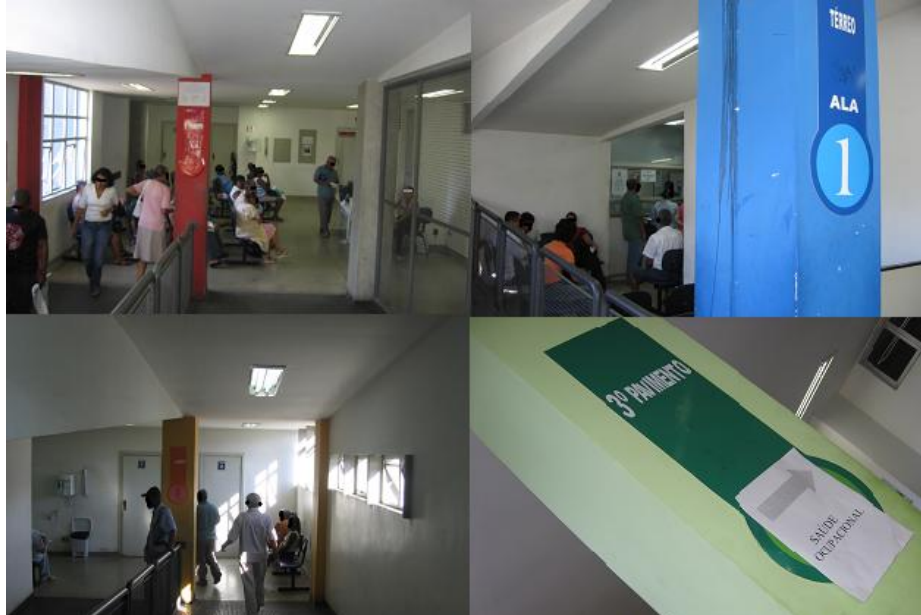
Foto 14. Uso de cores nos pavimentos - sinalização. Fonte: A autora em 17 de outubro de 2007

A sinalização visual do EAS foi feita por meio da adoção de diversas cores para facilitar a locomoção dos pacientes. Cada pavimento e cada Ala em especial recebeu pintura diferenciada. (foto 14) Contudo não há referência na triagem inicial dos ambulatórios discriminados por suas respectivas cores, o que facilitaria a orientação dos pacientes.

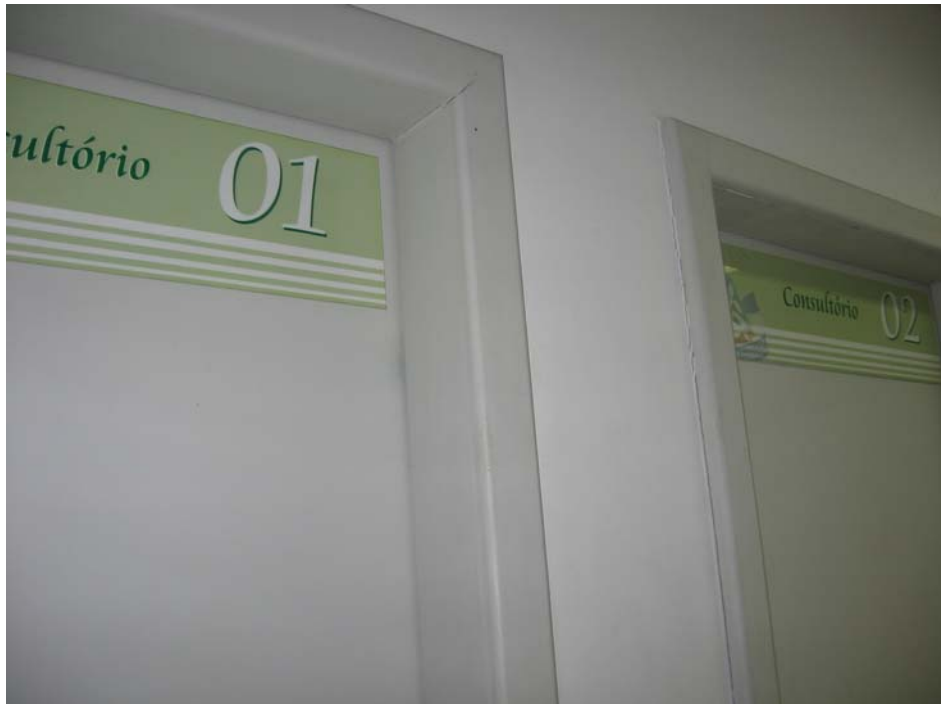
Foto 15. Sinalização dos consultórios. Fonte: A autora em 17 de outubro de 2007

Cada consultório também recebeu identificação por meio de placas coloridas de cartolina. (foto 15) Todavia não foi implantado o sistema tátil em nenhum dos ambientes do EAS.

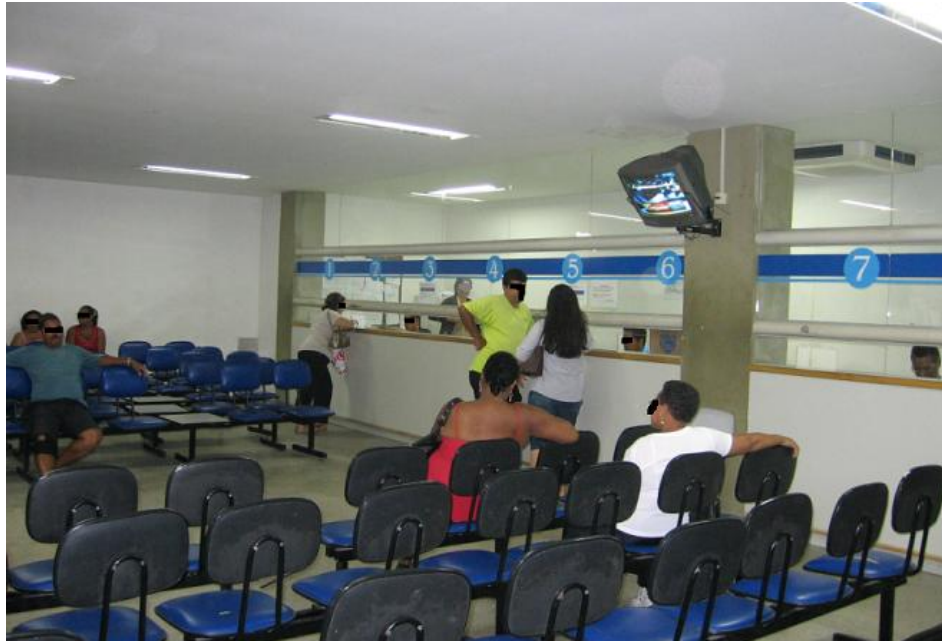
Foto 16. Espera comum a todos os pacientes. Fonte: A autora em 17 de outubro de 2007

Hoje no estabelecimento não há fila diferenciada para portadores de necessidades especiais, estes pacientes são encaminhados pelos vigilantes para atendimento prioritário na recepção. (16)

Adaptação 3 – Implantação de fila específica para esta população, além da implantação de placa indicativa dos serviços oferecidos pelo estabelecimento. A chamada audível por meio de sistema de sonorização facilitará o atendimento de portadores de deficientes visuais.

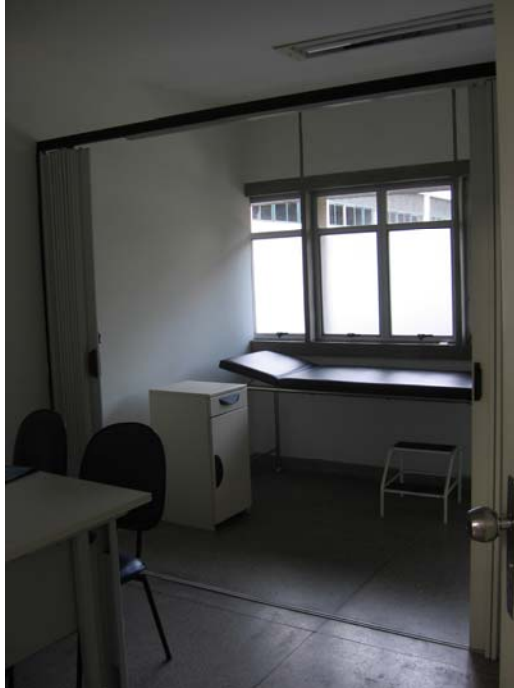
Foto 17.Consultório médico. Fonte: A autora em 17 de outubro de 2007

Segundo funcionários, os pacientes cadeirantes são atendidos nos consultórios em suas próprias cadeiras o que não comprometeria a saúde dos técnicos de enfermagem na transferência destes para as macas, que em outros EAS têm gerado diversas queixas de funcionários por desenvolver doenças relativas ao movimento repetitivo - DORT. (foto 17).
